# Asbestinventarisatetest

Sint-Elooistraat 5, 9700 Oudenaarde

Attestnummer : 20260317-000218.000

Uitgegeven op : 17.03.2026

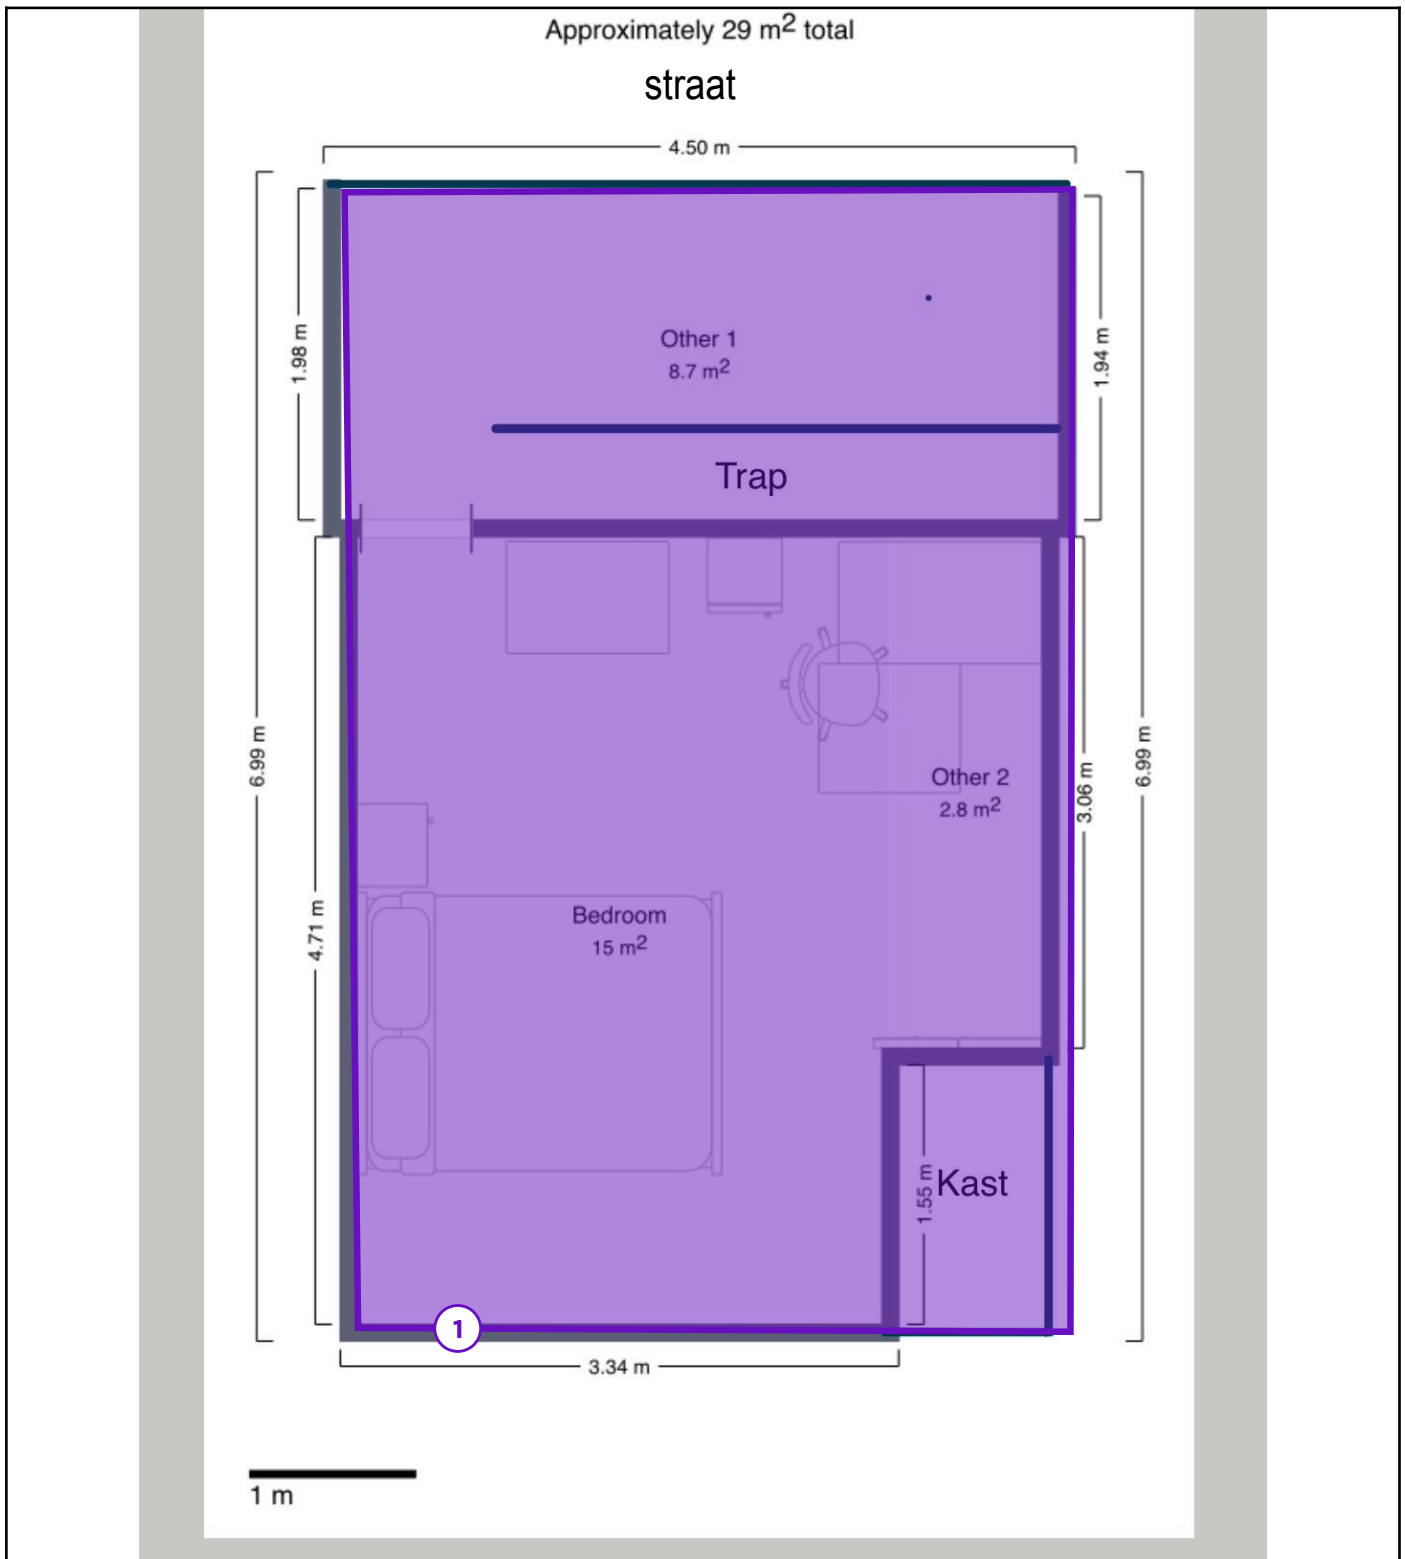
## Plan 1.3: Niv +2

Beschrijving	Type	Actie
1. Onderdak	Beperking	-

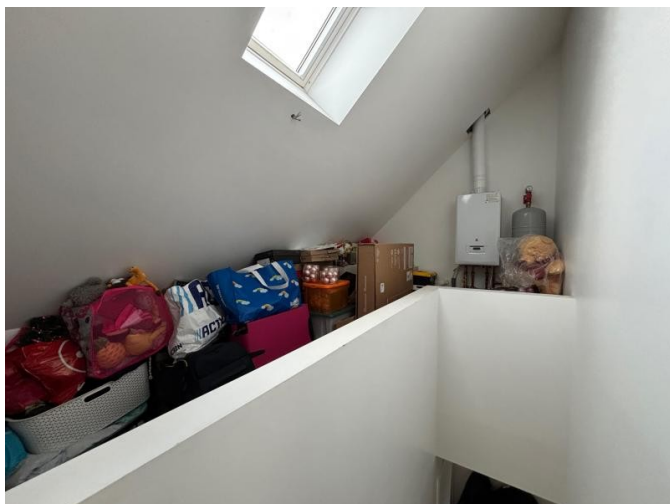
Situeringfoto

**Reden:** Het te onderzoeken materiaal situeert zich hoger dan 3,50 m te rekenen vanaf een veilige ondergrond

**Uitleg van de asbestdeskundige:** Aangezien het onderdak niet zichtbaar is langs de binnenkant van het dak wegens dat dit afgewerkt is, en vanuit de zolder(raam) niet vaststelbaar is welk onderdak er aanwezig is en er ook de beperking is van de hoogte wordt hier een beperkingsfiche van middellange termijn opgemaakt.

(Asbest)materiaal	Dak- en gevelbekleding - Plaat
Karakterisatie	Asbest (verdacht)
Primaire drager	Schuin dak

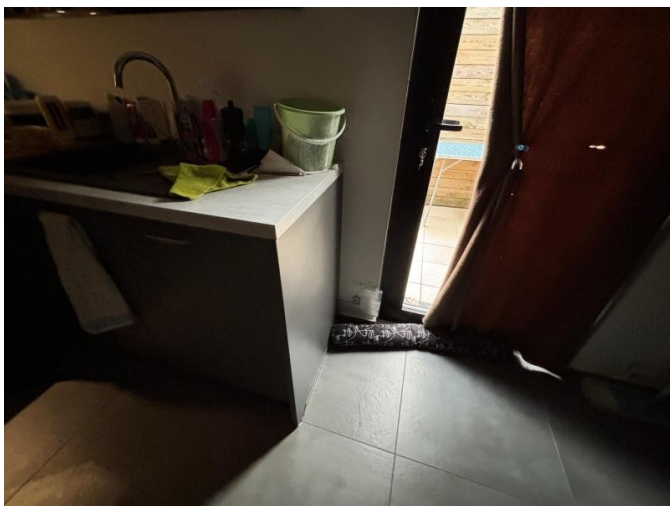
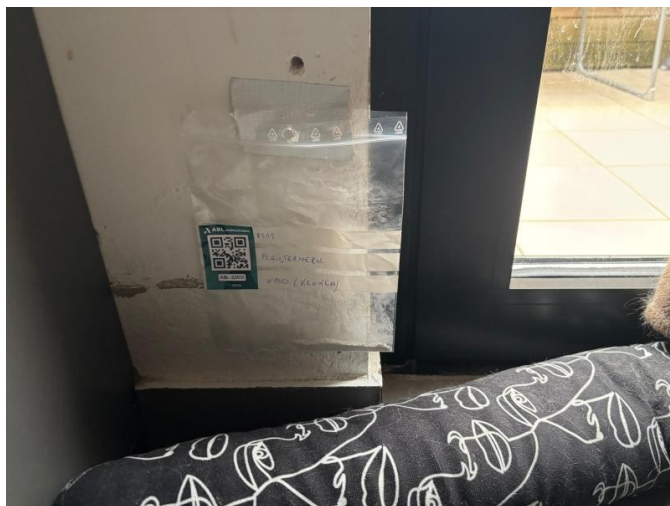
## Fiche 2: Pleisterwerk wand (keuken)

Geen asbest

#	Type	Referentie	Resultaat
2.1	Puntmonster	M01	Geen asbest

<b>Beschrijving</b>	Pleisterwerk wand (keuken)
<b>Omgeving</b>	Binnen
<b>Primaire drager</b>	Binnenwand
<b>Bindmiddel van materiaal</b>	Gips - kalk
<b>Gebondenheid op basis van bindmiddel</b>	Niet-hechtgebonden
<b>Hoeveelheid (oppervlakte - dikte - aantal)</b>	• 8,00 m <sup>2</sup> - 2,00 cm - 1 stuk
<b>Totaal volume</b>	0,16 m <sup>3</sup>
<b>Identificatiemethode</b>	Een monstername door de asbestdeskundige met laboanalyse door een asbestlabo.
<b>Destructieve handeling voor identificatie</b>	Nee
<b>Opmerking</b>	De hoeveelheid betreft een schatting.  Het materiaal werd bemonsterd op de volgende locaties: muur keuken Het materiaal op volgende verplichte locatie werd niet bemonsterd wegens: heel de woning bestaat uit gipsplaten.

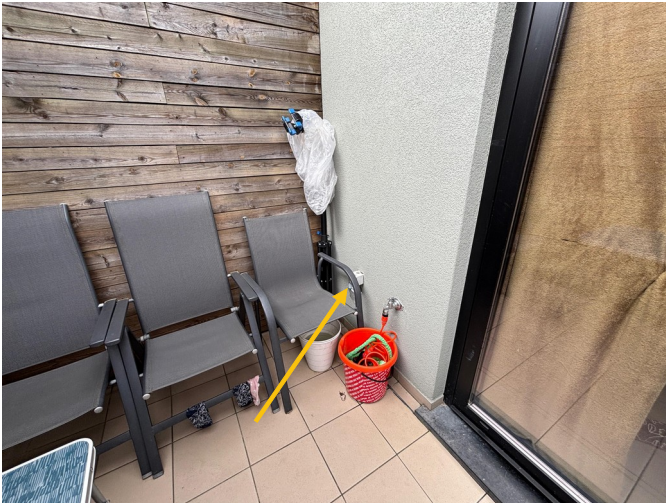
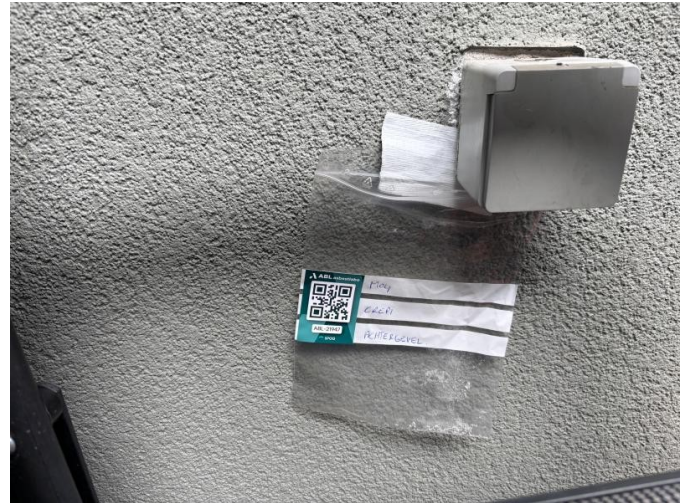
## Fiche 3: Crepi (buiten)

Geen asbest

#	Type	Referentie	Resultaat
3.1	Mengmonster	M04	Geen asbest

<b>Beschrijving</b>	Crepi (buiten)
<b>Omgeving</b>	Buiten
<b>Primaire drager</b>	Wand buitenschil
<b>Bindmiddel van materiaal</b>	Gips - kalk
<b>Gebondenheid op basis van bindmiddel</b>	Niet-hechtgebonden
<b>Hoeveelheid (oppervlakte - dikte - aantal)</b>	• 10,00 m <sup>2</sup> - 1,00 cm - 1 stuk
<b>Totaal volume</b>	0,10 m <sup>3</sup>
<b>Identificatiemethode</b>	Een monstername door de asbestdeskundige met laboanalyse door een asbestlabo.
<b>Destructieve handeling voor identificatie</b>	Nee
<b>Opmerking</b>	De hoeveelheid betreft een schatting.

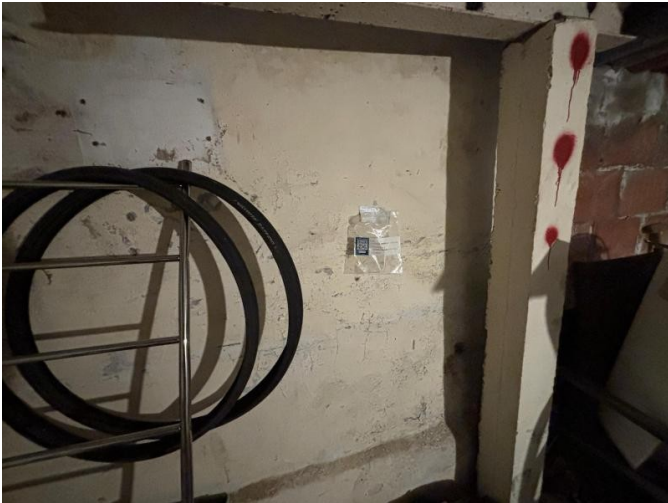
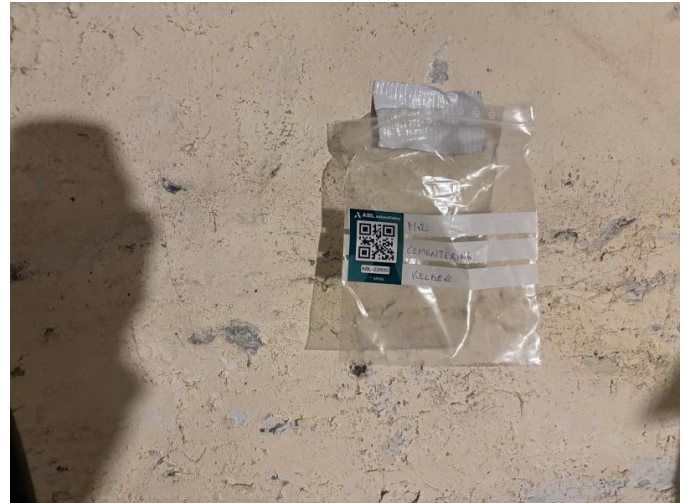
## Fiche 4: Cementering binnen

Geen asbest

#	Type	Referentie	Resultaat
4.1	Mengmonster	2	Geen asbest

<b>Beschrijving</b>	Cementering binnen
<b>Omgeving</b>	Binnen
<b>Primaire drager</b>	Binnenwand
<b>Bindmiddel van materiaal</b>	Cement
<b>Gebondenheid op basis van bindmiddel</b>	Hecht
<b>Hoeveelheid (oppervlakte - dikte - aantal)</b>	• 15,00 m <sup>2</sup> - 2,00 cm - 1 stuk
<b>Totaal volume</b>	0,30 m <sup>3</sup>
<b>Identificatiemethode</b>	Een monstername door de asbestdeskundige met laboanalyse door een asbestlabo.
<b>Destructieve handeling voor identificatie</b>	Nee
<b>Opmerking</b>	De hoeveelheid betreft een schatting.

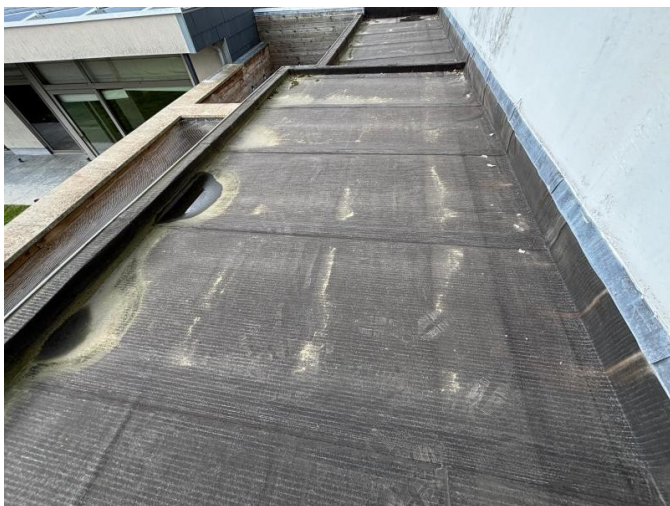
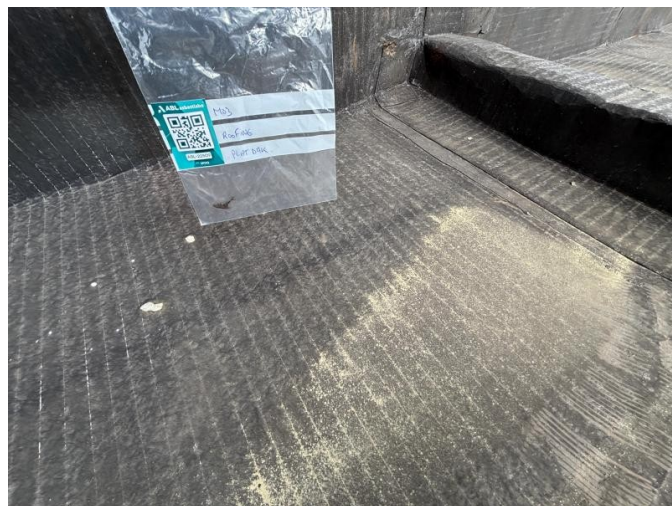
## Fiche 5: Dakbedekking - Roofing

Geen asbest

#	Type	Referentie	Resultaat
5.1	Puntmonster	3	Geen asbest

<b>Beschrijving</b>	Dakbedekking - Roofing
<b>Omgeving</b>	Buiten
<b>Primaire drager</b>	Plat dak
<b>Bindmiddel van materiaal</b>	Bitumen (roofing, teer, asfalt)
<b>Gebondenheid op basis van bindmiddel</b>	Hecht
<b>Hoeveelheid (oppervlakte - aantal)</b>	<ul style="list-style-type: none"><li>• 10,00 m<sup>2</sup> - 1 stuk</li></ul>
<b>Totale oppervlakte</b>	10,00 m <sup>2</sup>
<b>Identificatiemethode</b>	Een monstername door de asbestdeskundige met laboanalyse door een asbestlabo.
<b>Destructieve handeling voor identificatie</b>	Nee
<b>Opmerking</b>	<p>Er werd enkel een puntstaal genomen van de bovenste laag. Mogelijks zijn er onderliggende asbestverdachte lagen aanwezig die niet waarneembaar waren tijdens de inspectie. Wanneer bij renovatie- of sloopwerken blijkt dat er nog onderliggende lagen aanwezig zijn dient er hiervan een staal te worden genomen welke door een erkend laboratorium moet worden geanalyseerd.</p> <p>De hoeveelheid betreft een schatting.</p>

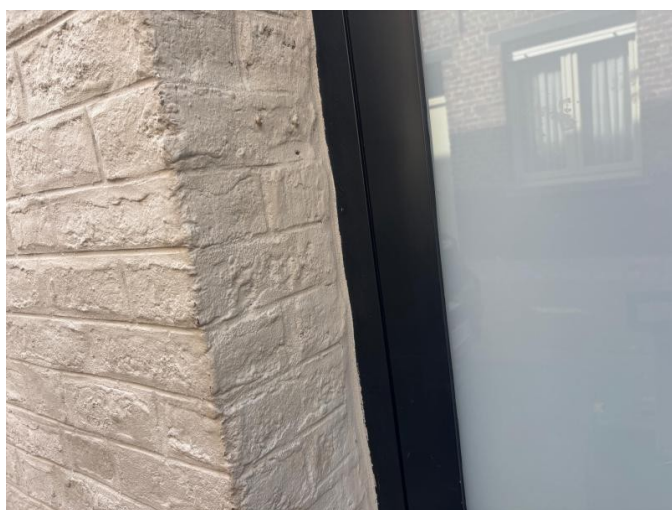
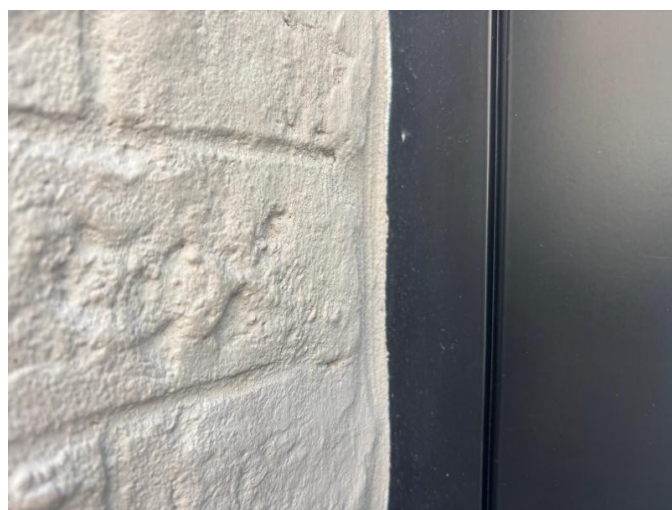
### Fiche 6: Afkitting ramen

Beschrijving	Notitie	Terug te vinden op plannen
Fiche 6: Afkitting ramen	De afkitting van de ramen bestaat uit siliconen. Dit is niet asbestverdacht.	-
Fiche 7: Niet-asbestverdachte stookketel	De volgende materialen aan onderdelen van een centrale verwarming werden vastgesteld als niet-asbestverdacht, nl stookketel	-
Fiche 8: Valse wand(en)/voorzetwand(en) - Gipskarton	De valse wand(en)/voorzetwand(en) door heel de woning (buiten muur in keuken) bestaat(bestaan) uit niet-asbestverdachte gipskartonplaten/hout-/pvc platen. Zonder destructie is het niet mogelijk om na te gaan of er asbestverdachte materialen aanwezig zijn achter de valse wand(en)/voorzetwand(en).	-
Fiche 9: Plafondafwerking in Gipskarton	Het plafond bestaat uit niet-asbestverdachte gipskartonplaten/hout-/pvc platen . Zonder destructie is het niet mogelijk om na te gaan of er asbestverdachte materialen aanwezig zijn achter de gipskartonplaten/hout-/pvc platen.	-
