Asbestinventarisatetest

Laurens De Metsstraat 33, 9620 Zottegem

Attestnummer : 20260522-000216.000

Uitgegeven op : 22.05.2026

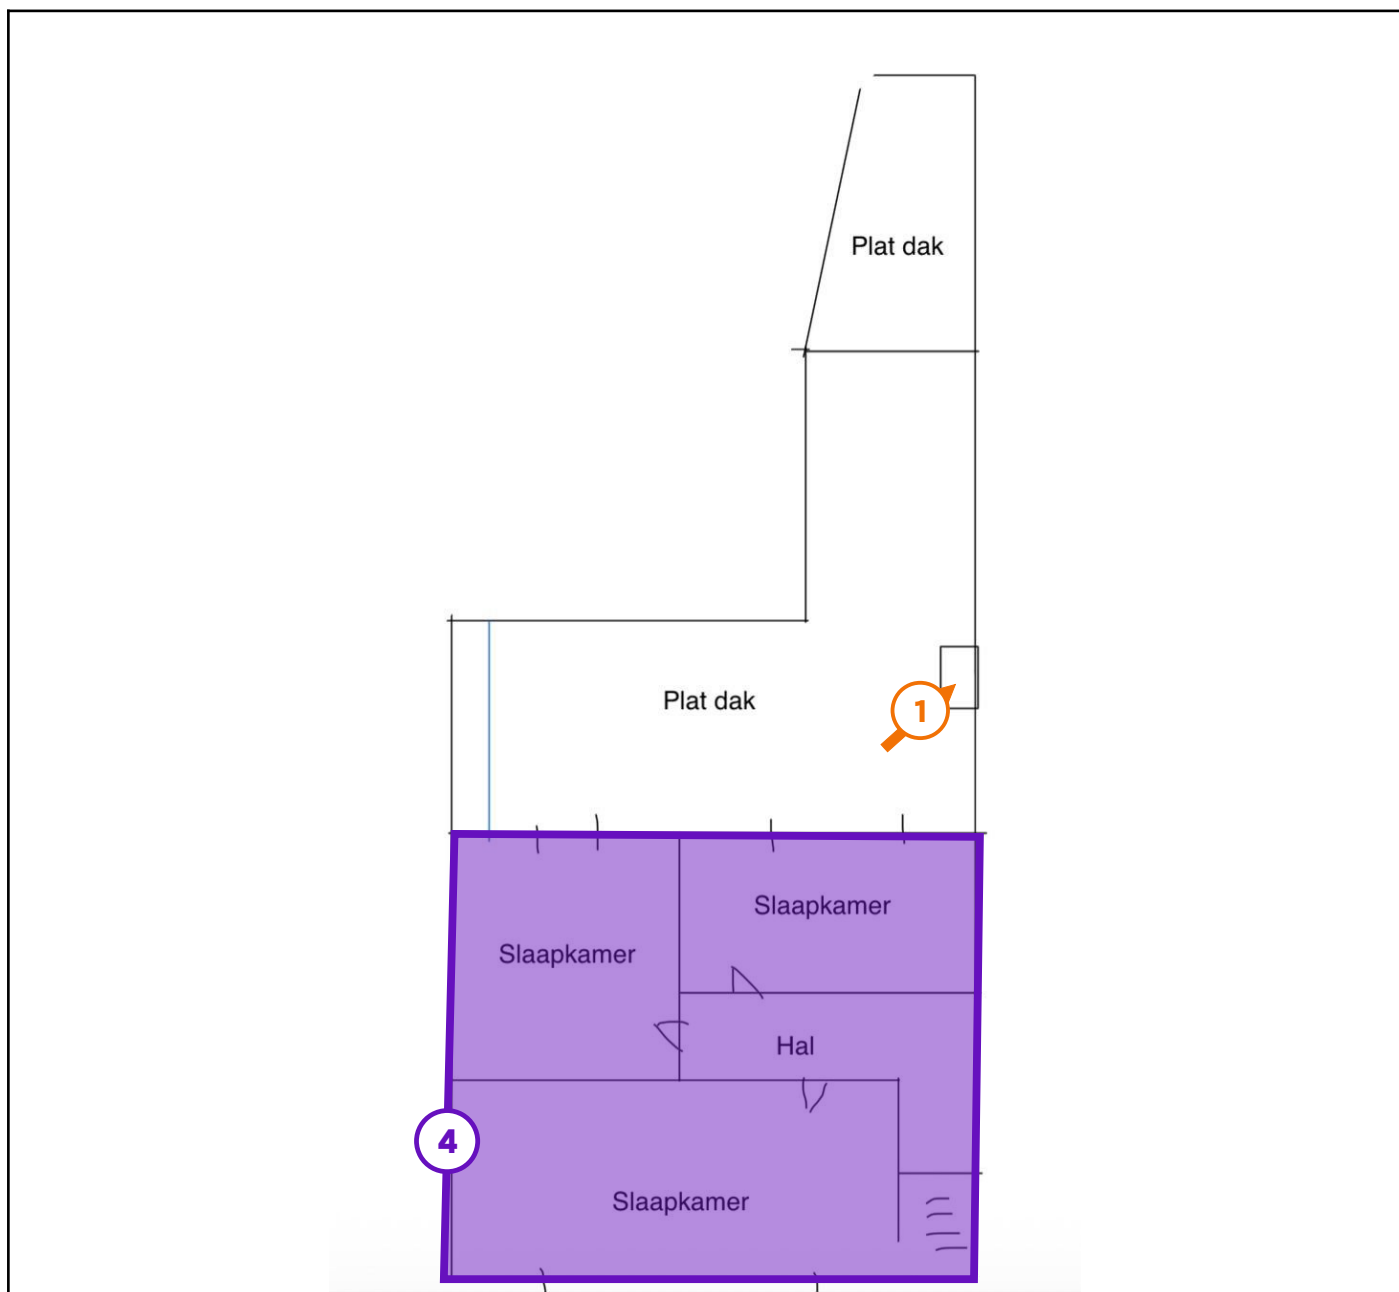
Plan 1.9: Niv +1

Beschrijving	Type	Actie
1. Schouwbus in gesloten systeem	Asbestmateriaal	Verwijderen
4. Plafondafwerking in gipskarton/hout/pvc	Advies	-

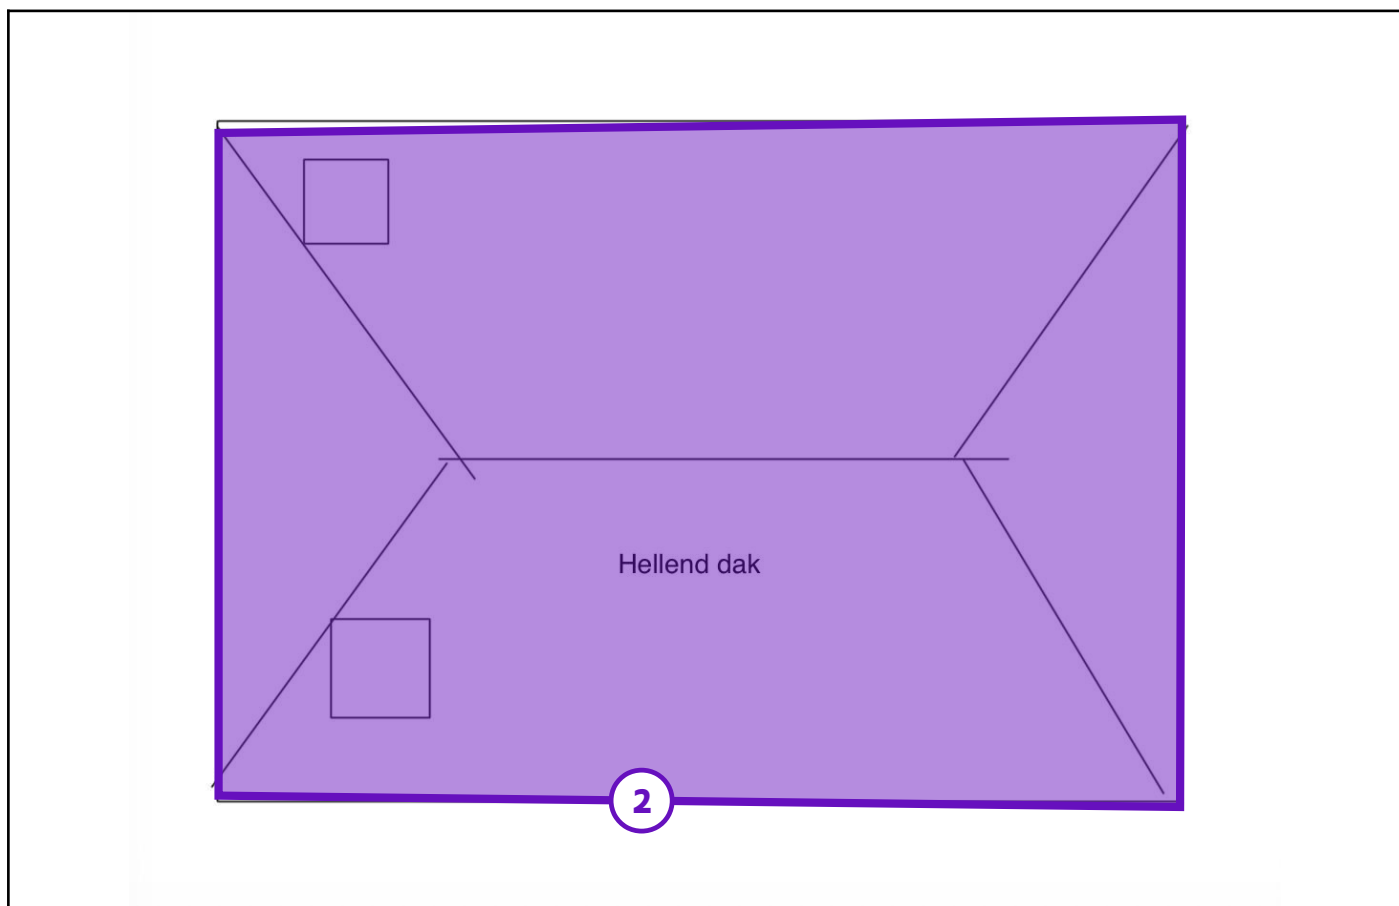
Plan 1.13: Dak

Beschrijving	Type	Actie
2. Onderdak	Beperking	-

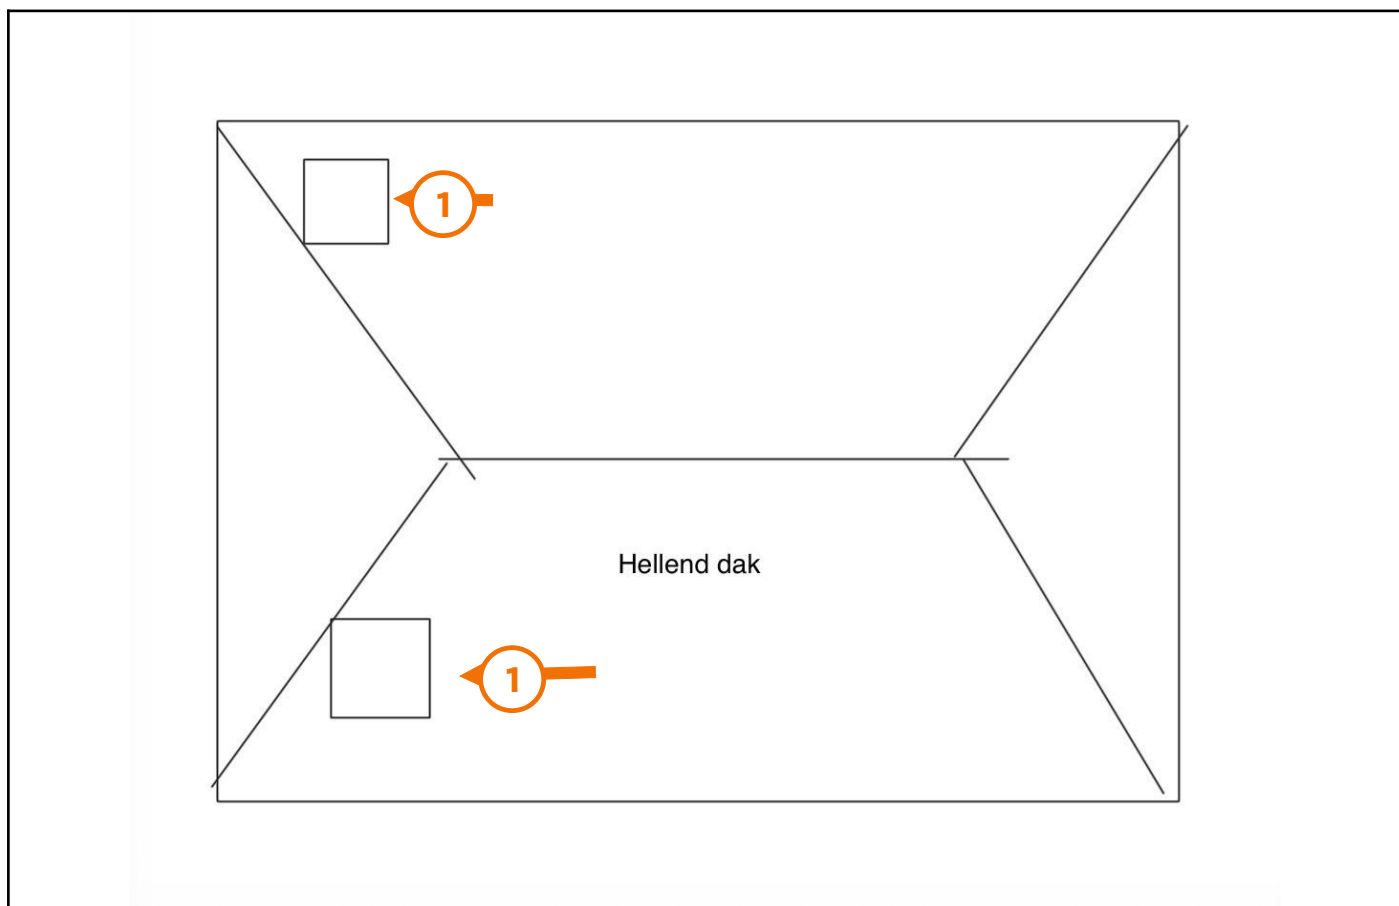
Plan 1.14: Dak

Beschrijving	Type	Actie
1. Schouwbuis in gesloten systeem	Asbestmateriaal	Verwijderen

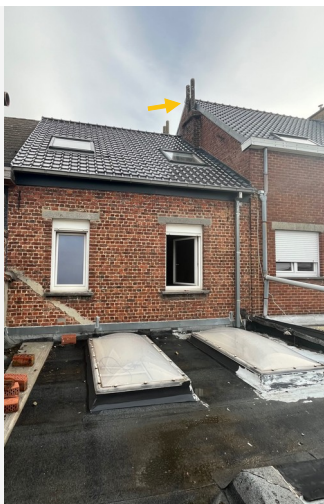
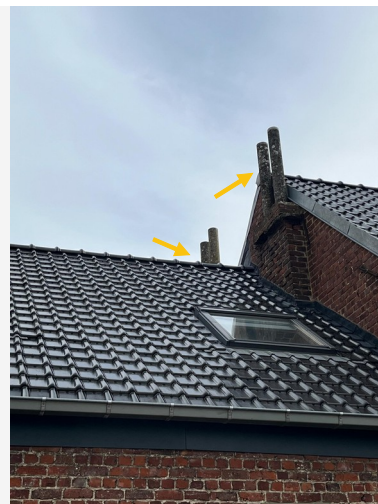
Het asbestmateriaal valt onder de mijlpaal van 2040.

Eindbeoordeling materiaalrisico	Verhoogd materiaalrisico en/of verhoogde kans op vezelvrijgave
---------------------------------	--

Gebondenheid	Categorie 1: hechtgebonden in oorsprong
Asbestsoort (vezeltype)	Crocidoliet aanwezig
Asbestconcentratie	Laag (< 50%)
Afschermingsgraad van het gehele materiaal	Geheel of deels vrij aan de buitenlucht, maar geen contact met binnenlucht
Toestand van het materiaal	Matig beschadigd, matig verweerd

Beschrijving	Schouwbus in gesloten systeem
Omgeving	Binnen
Primaire drager	HVAC infrastructuur en uitrusting
Asbestmateriaal	Rookgaskanaal
Bindmiddel van asbestmateriaal	Cement
Gebondenheid op basis van bindmiddel	Hecht
Hoeveelheid (lengte - omtrek - dikte - aantal)	<ul style="list-style-type: none"> • 2,00 m - 30,00 cm - 3,00 cm - 5 stuks
Totaal volume	0,09 m ³
Eenvoudig bereikbaar	Ja
Bevestigingswijze	<ul style="list-style-type: none"> • Onbekend
Identificatiemethode	<p>De asbestdeskundige beoordeelt het materiaal als asbestverdacht en dus asbesthoudend, en dit zonder monstername.</p> <p>Motivatie: Er is een onderzoeksbeperking die monstername verhindert; De ruimte of het materiaal bevindt zich hoger dan 3,5 meter vanaf een vaste ondergrond.</p>
Destructieve handeling voor identificatie	Nee
Opmerking	<p>Schouwbus in een 'gesloten systeem' wil zeggen dat er in het verlengde van deze schouwbus een CV ketel is aangesloten of deze volledig dichtgemaakt is en niet meer in gebruik is. De hoeveelheid is een schatting, mogelijks lopen deze buizen binnenin de schouw door. Het is ook niet zeker welke schouwbuizen bij deze woning horen en welke bij de bureu.</p>

Verwijderen

- Verwijder dit asbestmateriaal zo snel mogelijk. Volg de toestand goed op.
- Voer bijkomende staalname(s) uit.

- Eenvoudige handelingen: mag via doe-het-zelf of door werknemer(s) met opleidingsattest eenvoudige handelingen
Bij het uitvoeren van eenvoudige handelingen, zoals toegestaan via doe-het-zelfmethoden of door werknemers met een opleidingsattest, is het gebruik van de juiste persoonlijke beschermingsmiddelen (PBM's) verplicht om blootstelling aan asbestvezels te voorkomen. Wij adviseren echter om asbest te laten verwijderen door een werknemer met opleidingscertificaat. Maar het is ook toegestaan via de doe-het-zelfmethode, mits de juiste voorzorgsmaatregelen en PBM's in acht worden genomen. De te gebruiken PBM's zijn:
 - FFP3-mondmasker of halfgelaatsmasker met P3 filter
 - wegwerpoverall (Tyvek CATIII, type 5en 6)

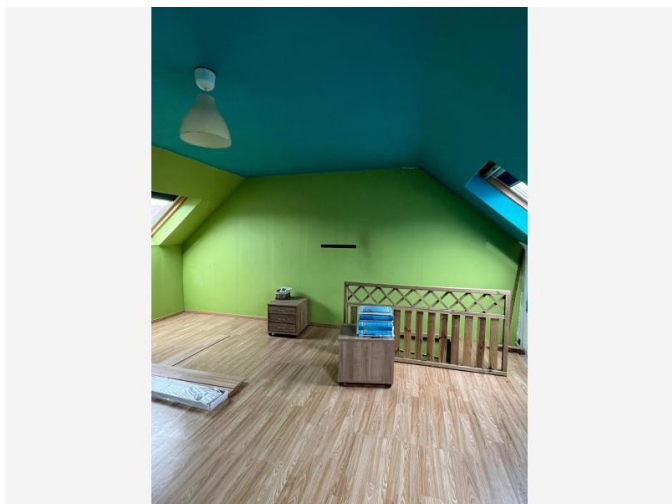
Situeringfoto

Tijdelijke beperking

Reden: Het te onderzoeken materiaal situeert zich hoger dan 3,50 m te rekenen vanaf een veilige ondergrond

Uitleg van de asbestdeskundige: Aangezien het onderdak niet zichtbaar is langs de binnenkant van het dak wegens dat dit afgewerkt is, en vanuit de zolder(raam) niet vaststelbaar is welk onderdak er aanwezig is en er ook de beperking is van de hoogte wordt hier een beperkingsfiche van middellange termijn opgemaakt.

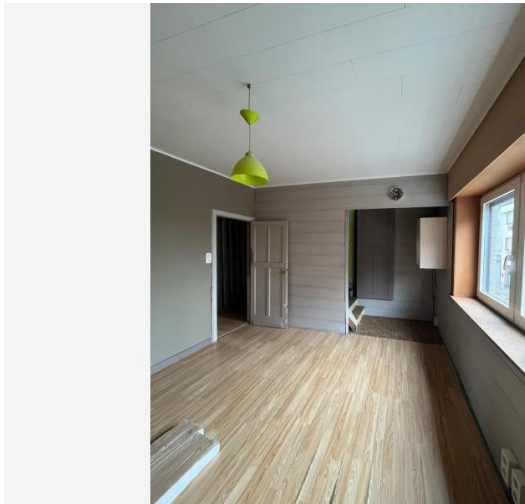
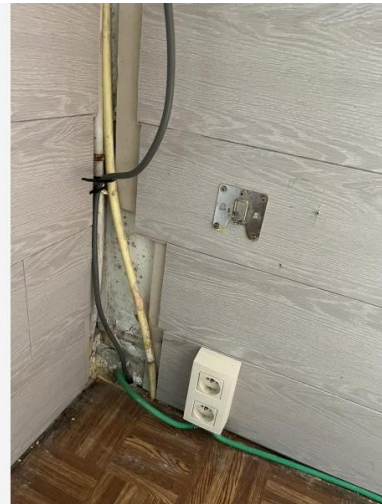
Fiche 3: Valse wand(en)/voorzetswand(en) - Gipskarton- hout-pvc

De valse wand(en)/voorzetswand(en) bestaat(bestaan) uit niet-asbestverdachte gipskartonplaten/hout/pvcplaten. Zonder destructie is het niet mogelijk om na te gaan of er asbestverdachte materialen aanwezig zijn achter de valse wand(en)/voorzetswand(en).

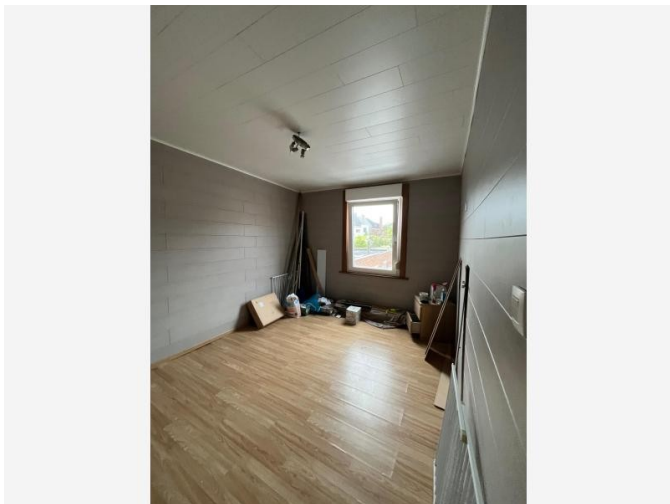
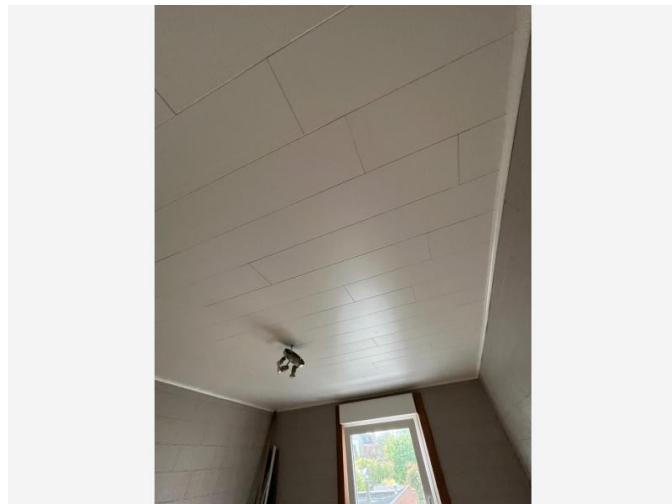
Het plafond bestaat uit niet-asbestverdachte gipskartonplaten/hout/pvc platen . Zonder destructie is het niet mogelijk om na te gaan of er asbestverdachte materialen aanwezig zijn achter de gipskartonplaten/hout-/pvc platen.

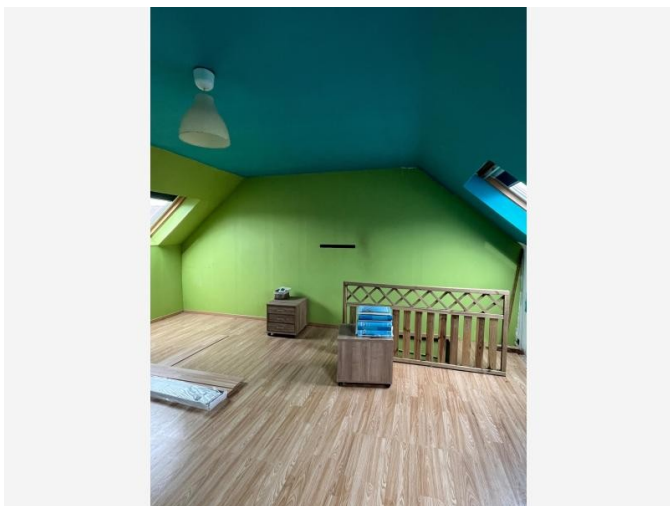
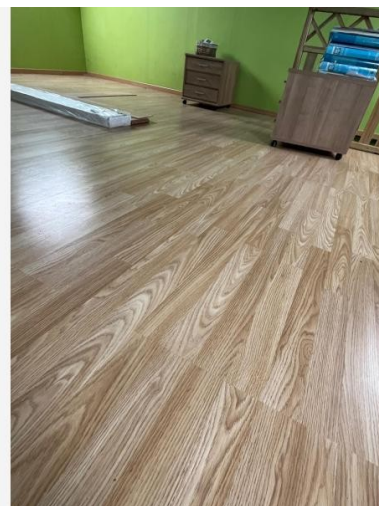
De aanwezige vloerbekleding is niet asbestverdacht. De onderliggende laag was echter niet inspecteerbaar zonder destructie tijdens de inspectie. Mogelijk is de onderliggende laag asbestverdacht.

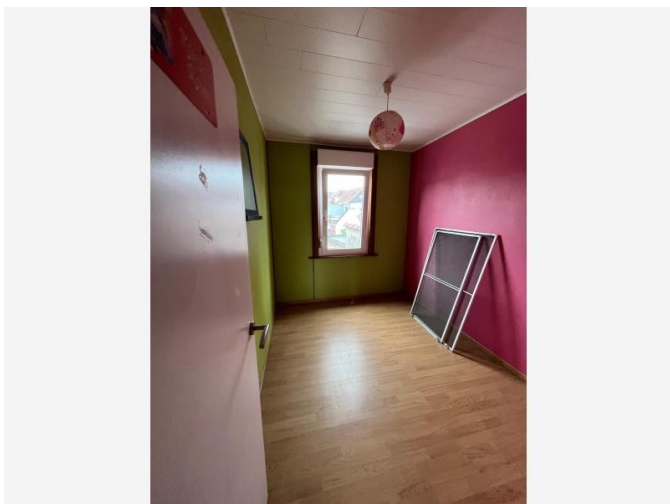
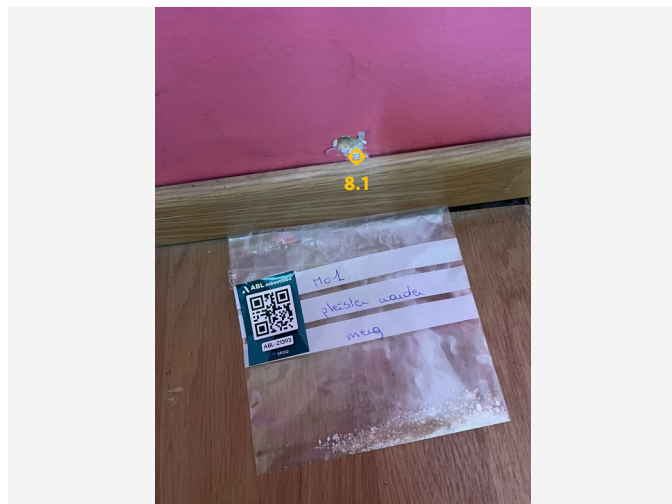
Fiche 8: Pleisterwerk wanden

Geen asbest

#	Type	Referentie	Resultaat
8.1	Mengmonster	M01	Geen asbest

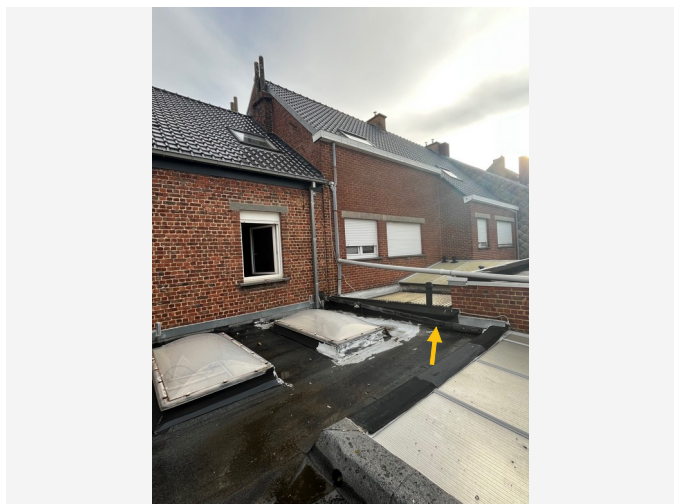
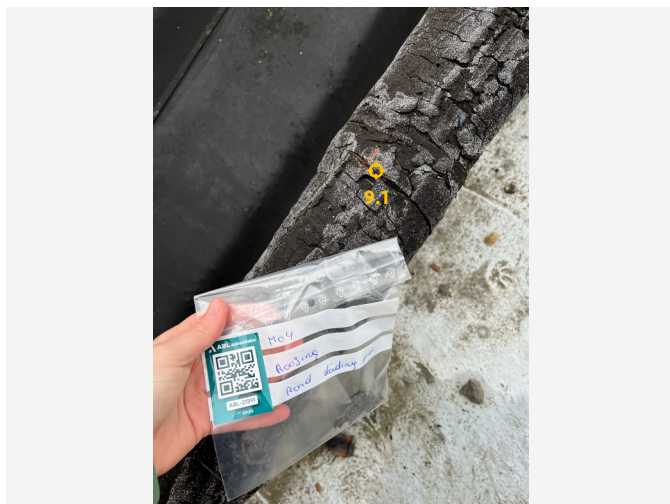
Fiche 9: Leidingisolatie - Bitumen

Geen asbest

#	Type	Referentie	Resultaat
9.1	Puntmonster	M04	Geen asbest

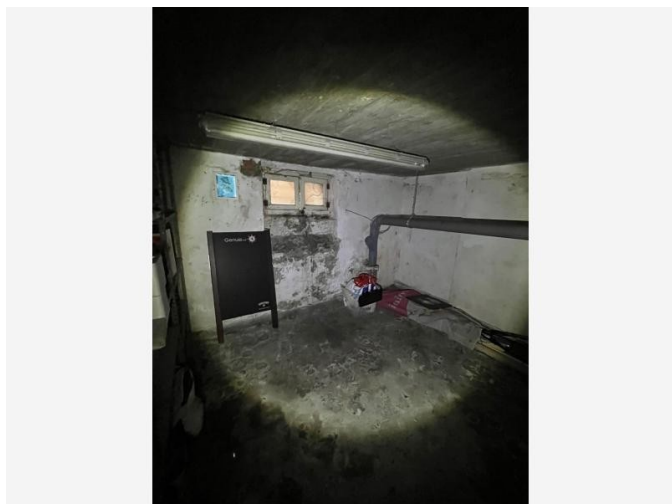
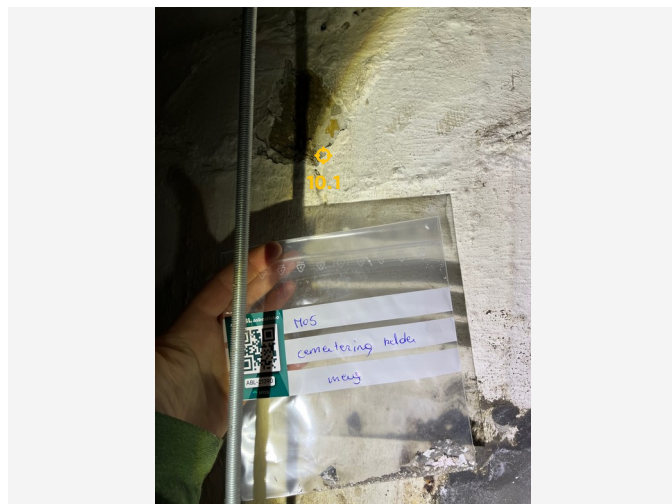
Fiche 10: Cementering binnen

Geen asbest

#	Type	Referentie	Resultaat
10.1	Mengmonster	M05	Geen asbest

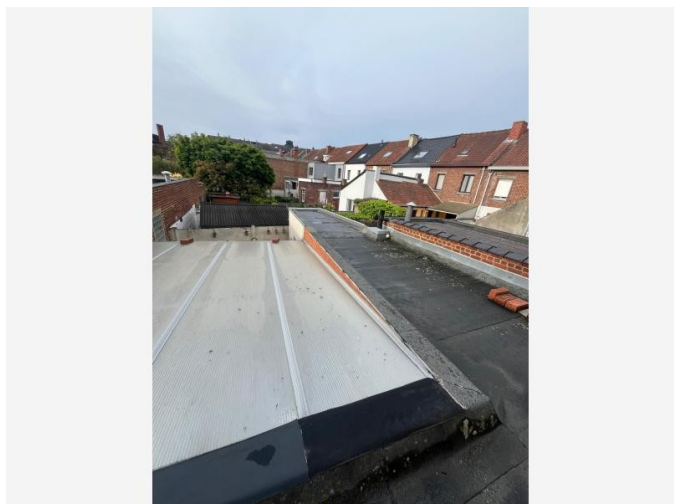
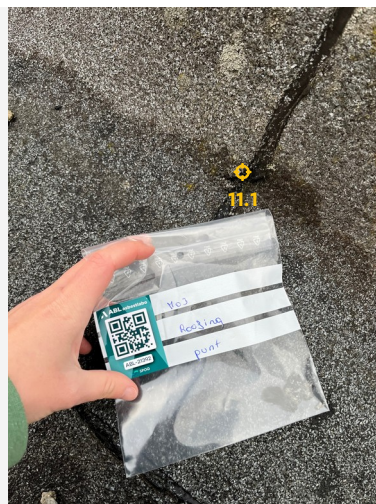
Fiche 11: Dakbedekking - Roofing

Geen asbest

#	Type	Referentie	Resultaat
11.1	Puntmonster	M03	Geen asbest
