## Keuringsverslag van een elektrische laagspanning- en zeer lage spanningsinstallatie

Straatnaam Laurens De Metsstraat  
Huisnummer 33  
Busnummer  
Postcode 9620  
Gemeente ZOTTEGEM  
Land België

Controlebezoek van een huishoudelijke installatie volgens (KB 08/09/2019) - AREI Boek 1- 6.5. en 4.2.4.3.

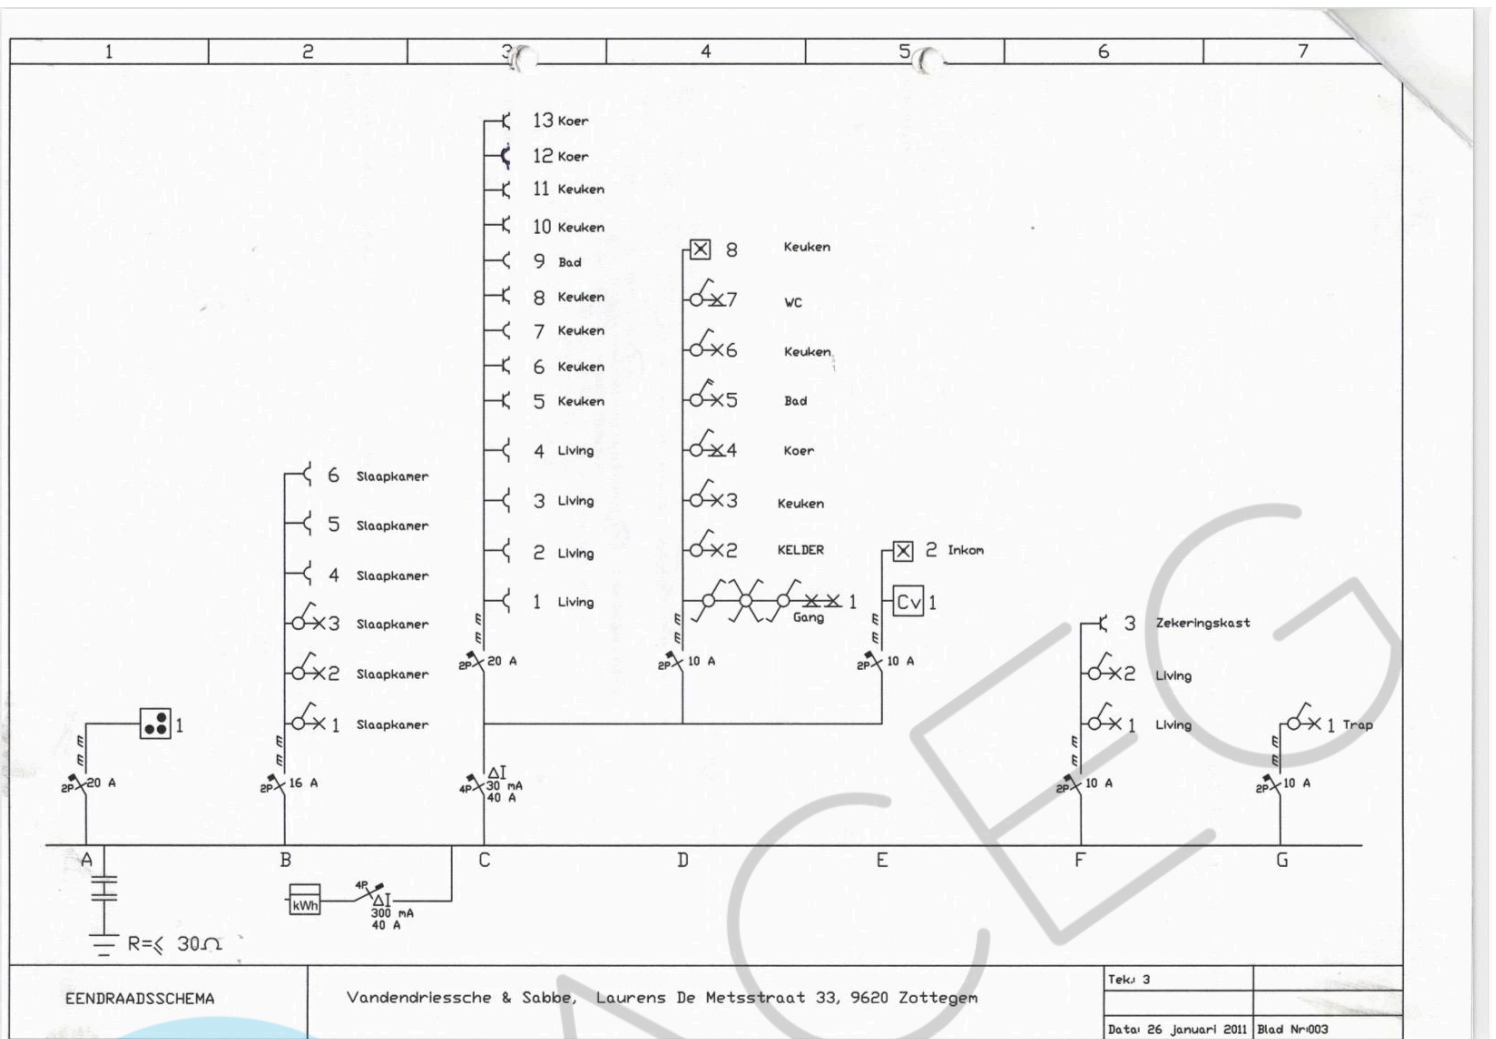
EENDRAADSSHEMA

11.02 Eéndraadschema van de installatie komt niet overeen met de werkelijkheid. (Boek 1 Afdeling 2.12 - 2.13 en 3.1.2 )

Schemas niet compleet, geen kabeldiktes, extra bord niet op de plannen,...
