# Asbestinventarisatetest

Sint-Elooistraat 5, 9700 Oudenaarde

Attestnummer : 20260317-000218.000

Uitgegeven op : 17.03.2026

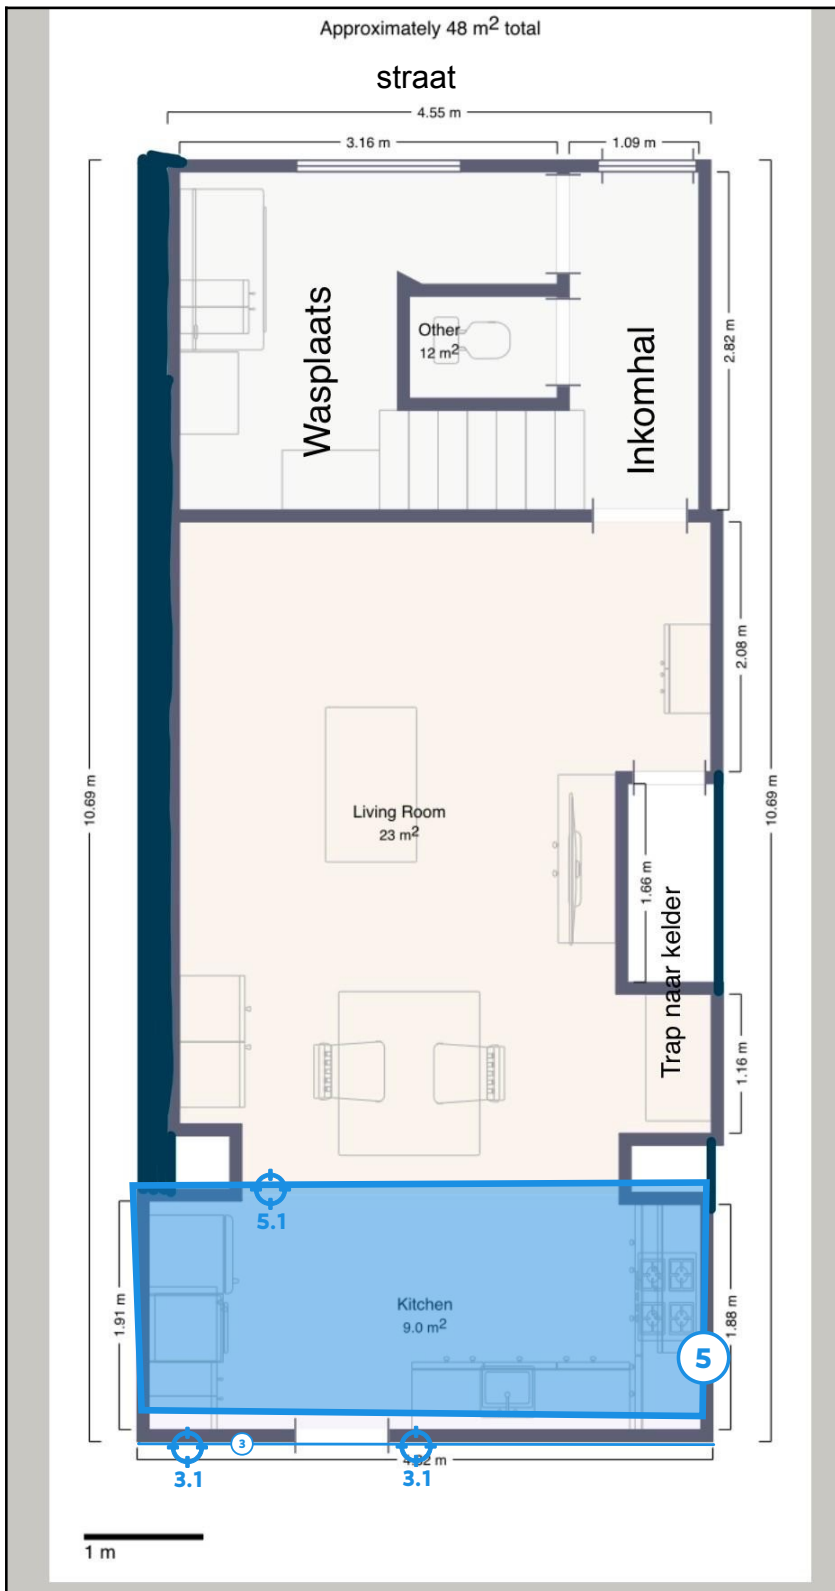
# Plan 1.1: Niv +0

3. Crepi (buiten)	Geen asbest	-
3.1 Code: M04	Mengmonster	-
5. Dakbedekking - Roofing	Geen asbest	-
5.1 Code: 3	Puntmonster	-

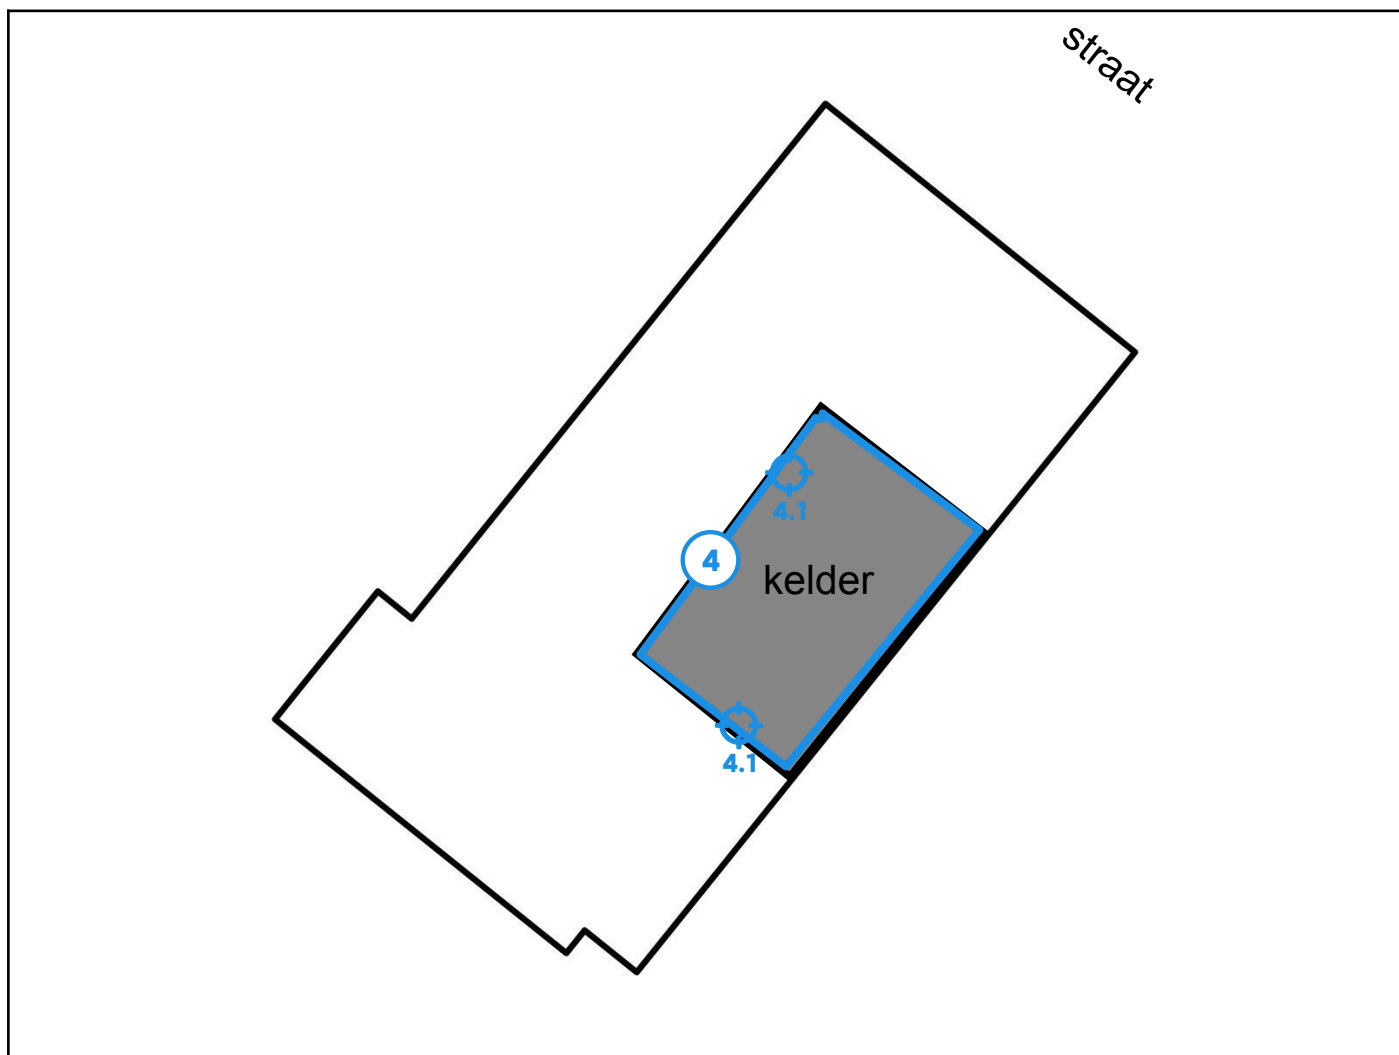
## Plan 1.4: Kelder

Beschrijving	Type	Actie
4. Cementering binnen	Geen asbest	-
4.1 Code: 2	Mengmonster	-

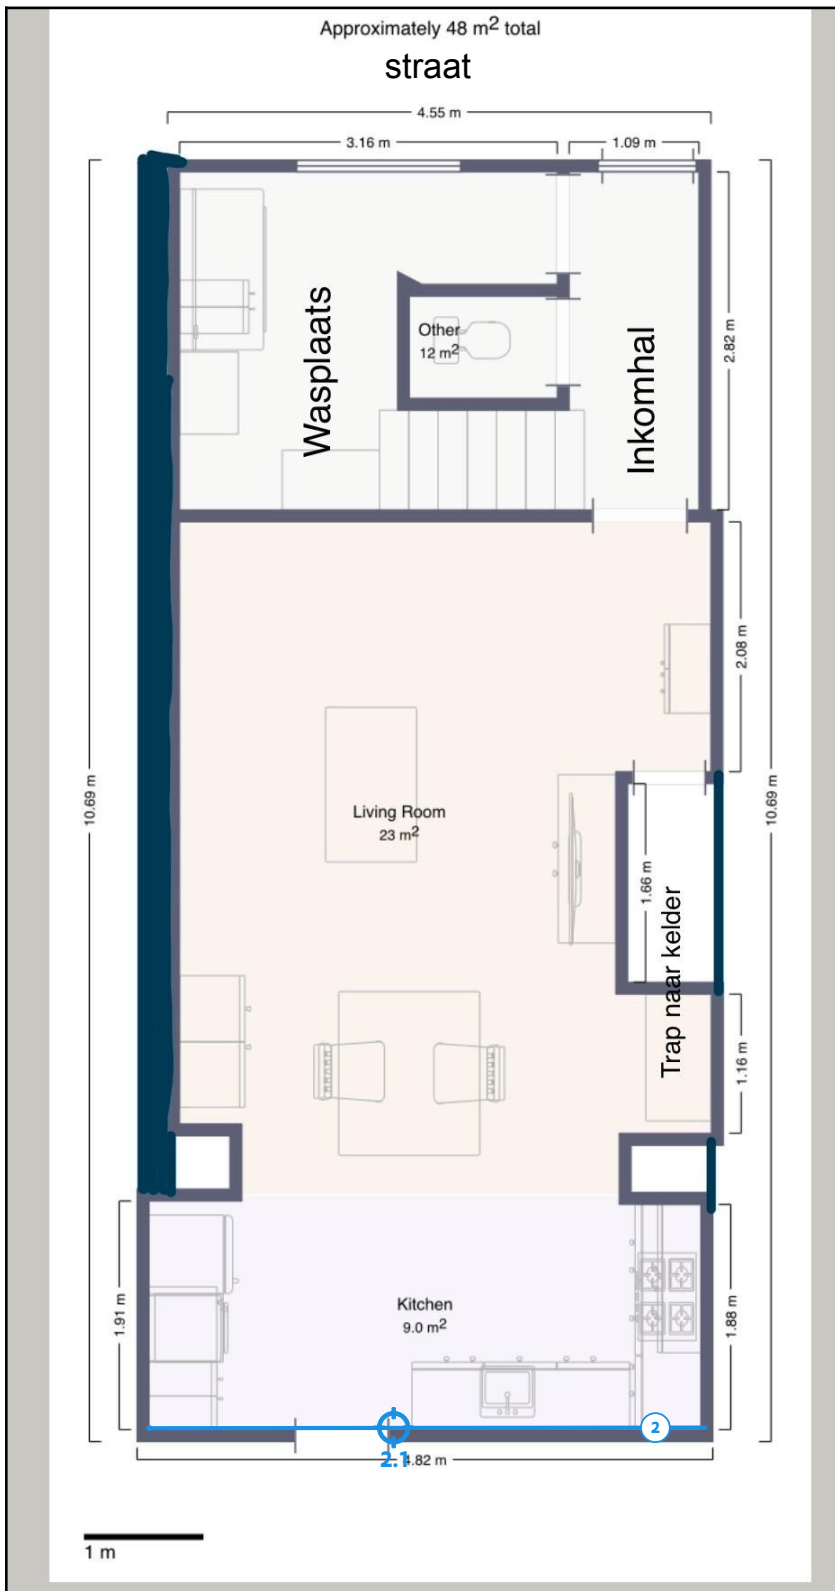
# Plan 1.5: Niv +0

2. Pleisterwerk wand (keuken)	Geen asbest	-
2.1 Code: M01	Puntmonster	-

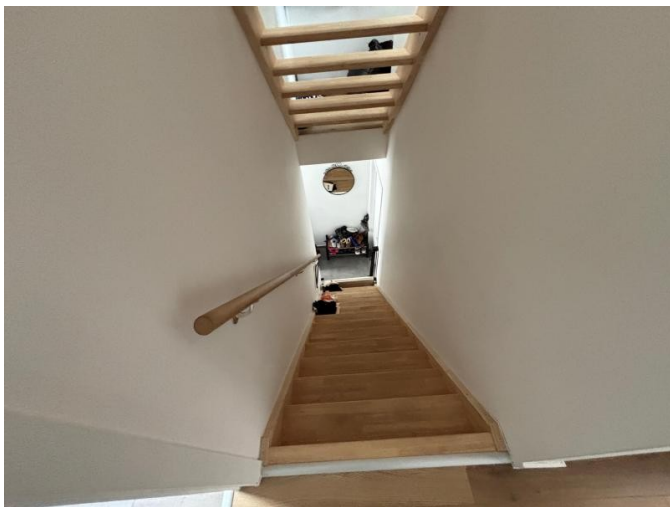
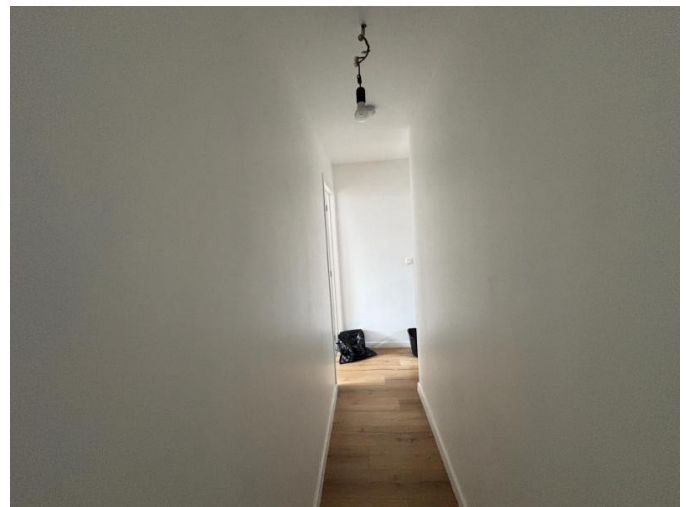
## Fiche 13: Pleisterwerk - Niet aanwezig

Beschrijving	Notitie	Terug te vinden op plannen
Fiche 10: Rookgaskanaal - niet aanwezig	Geen asbest verdachte materialen van rookgaskanalen aanwezig.	-
Fiche 11: Leidingisolatie - niet aanwezig	Geen leidingisolatie aanwezig.	-
Fiche 12: Liftinfrastructuur - niet aanwezig		-
Fiche 13: Pleisterwerk - Niet aanwezig	Geen pleisterwerken aanwezig.	-
