Asbestinventarisatetest

Laurens De Metsstraat 33, 9620 Zottegem

Attestnummer : 20260522-000216.000

Uitgegeven op : 22.05.2026

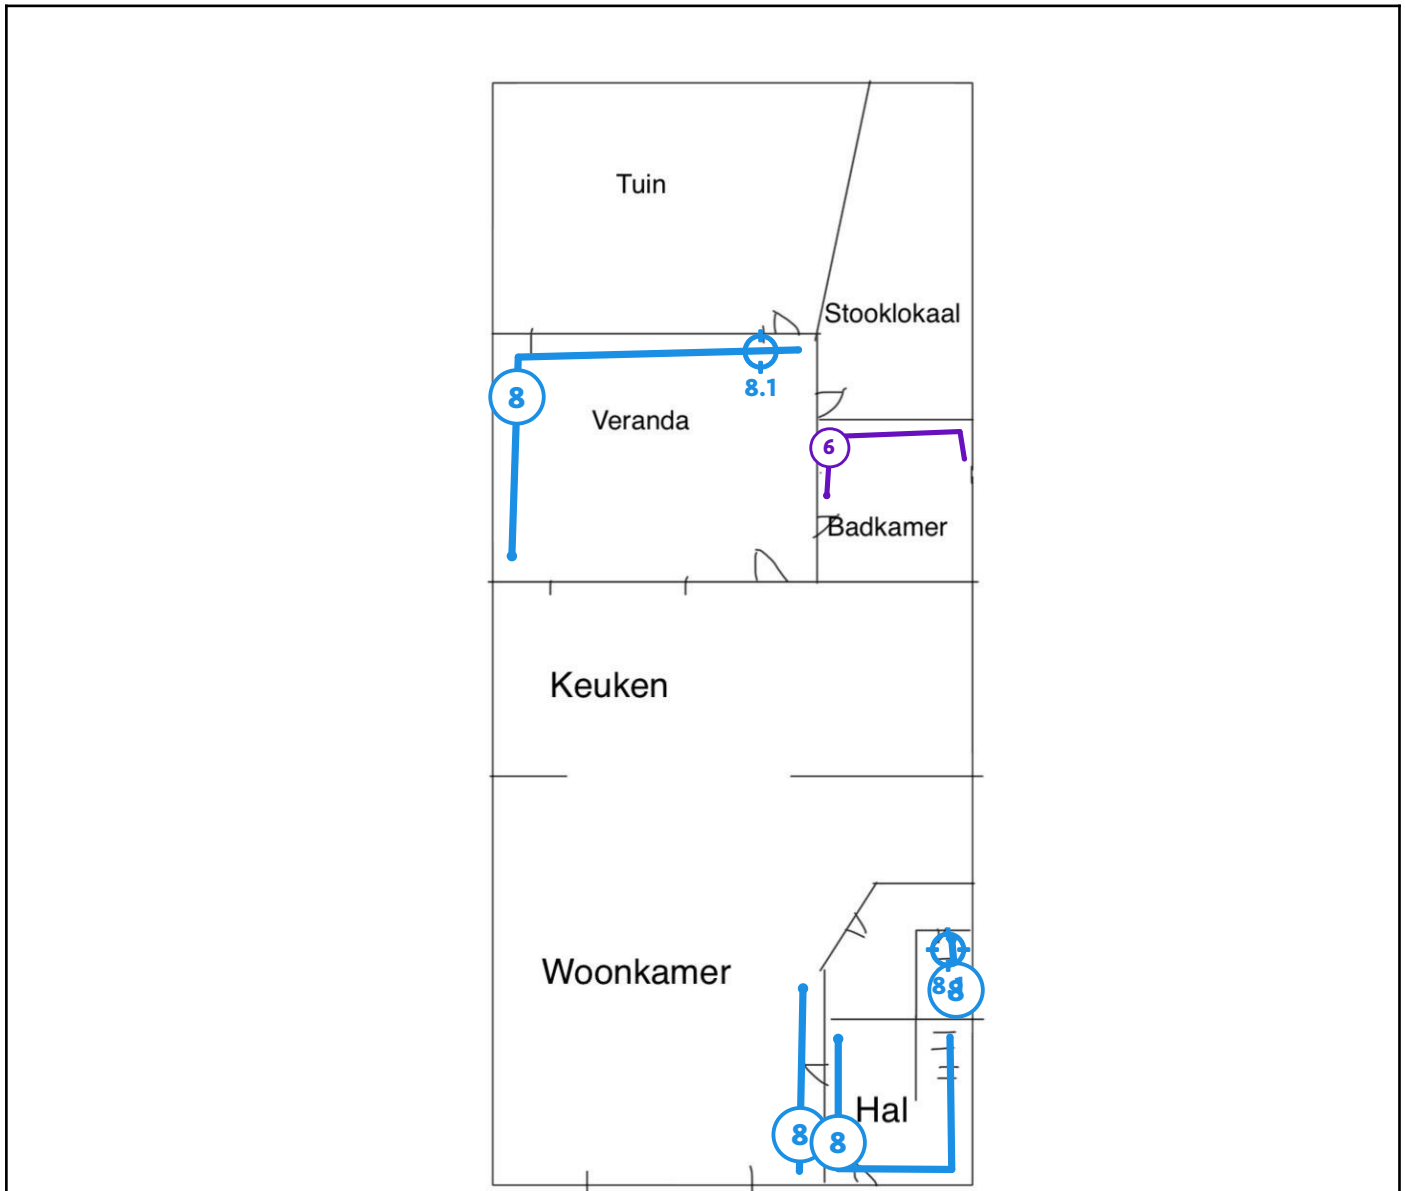
Plan 1.4: Gelijkvloers

Beschrijving	Type	Actie
6. Tegellijn achter wandtegels & plinten	Advies	-
8. Pleisterwerk wanden	Geen asbest	-
8.1 Code: M01	Mengmonster	-

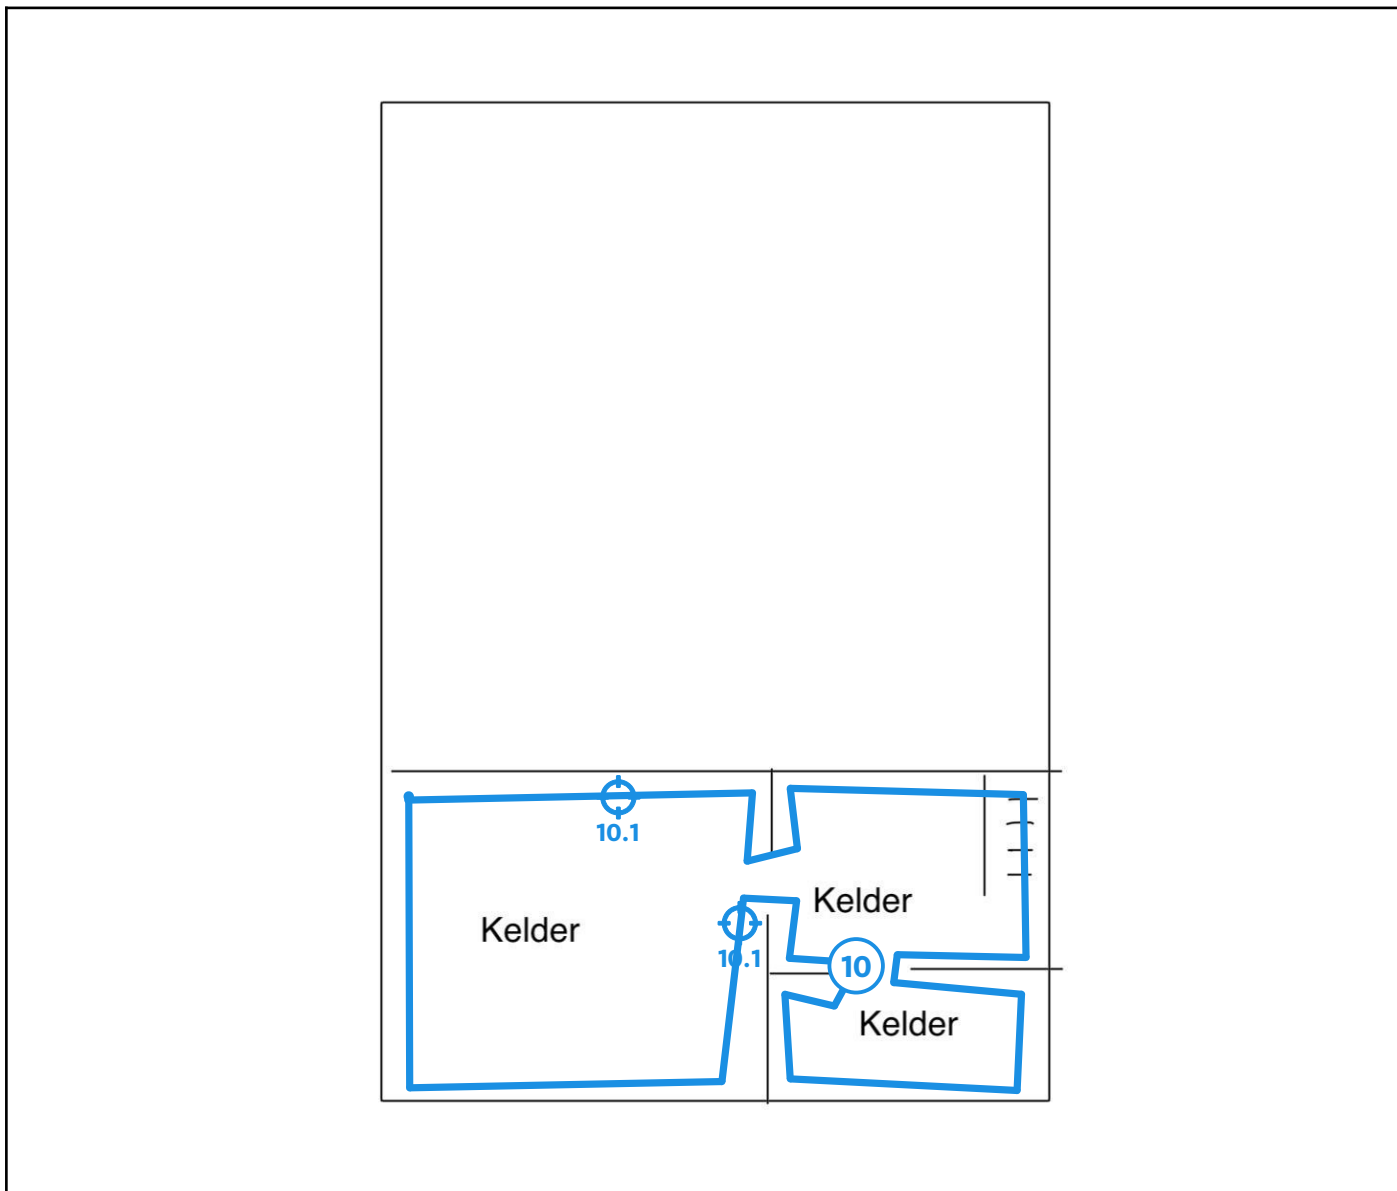
Plan 1.5: Kelder

Beschrijving	Type	Actie
10. Cementering binnen	Geen asbest	-
10.1 Code: M05	Mengmonster	-

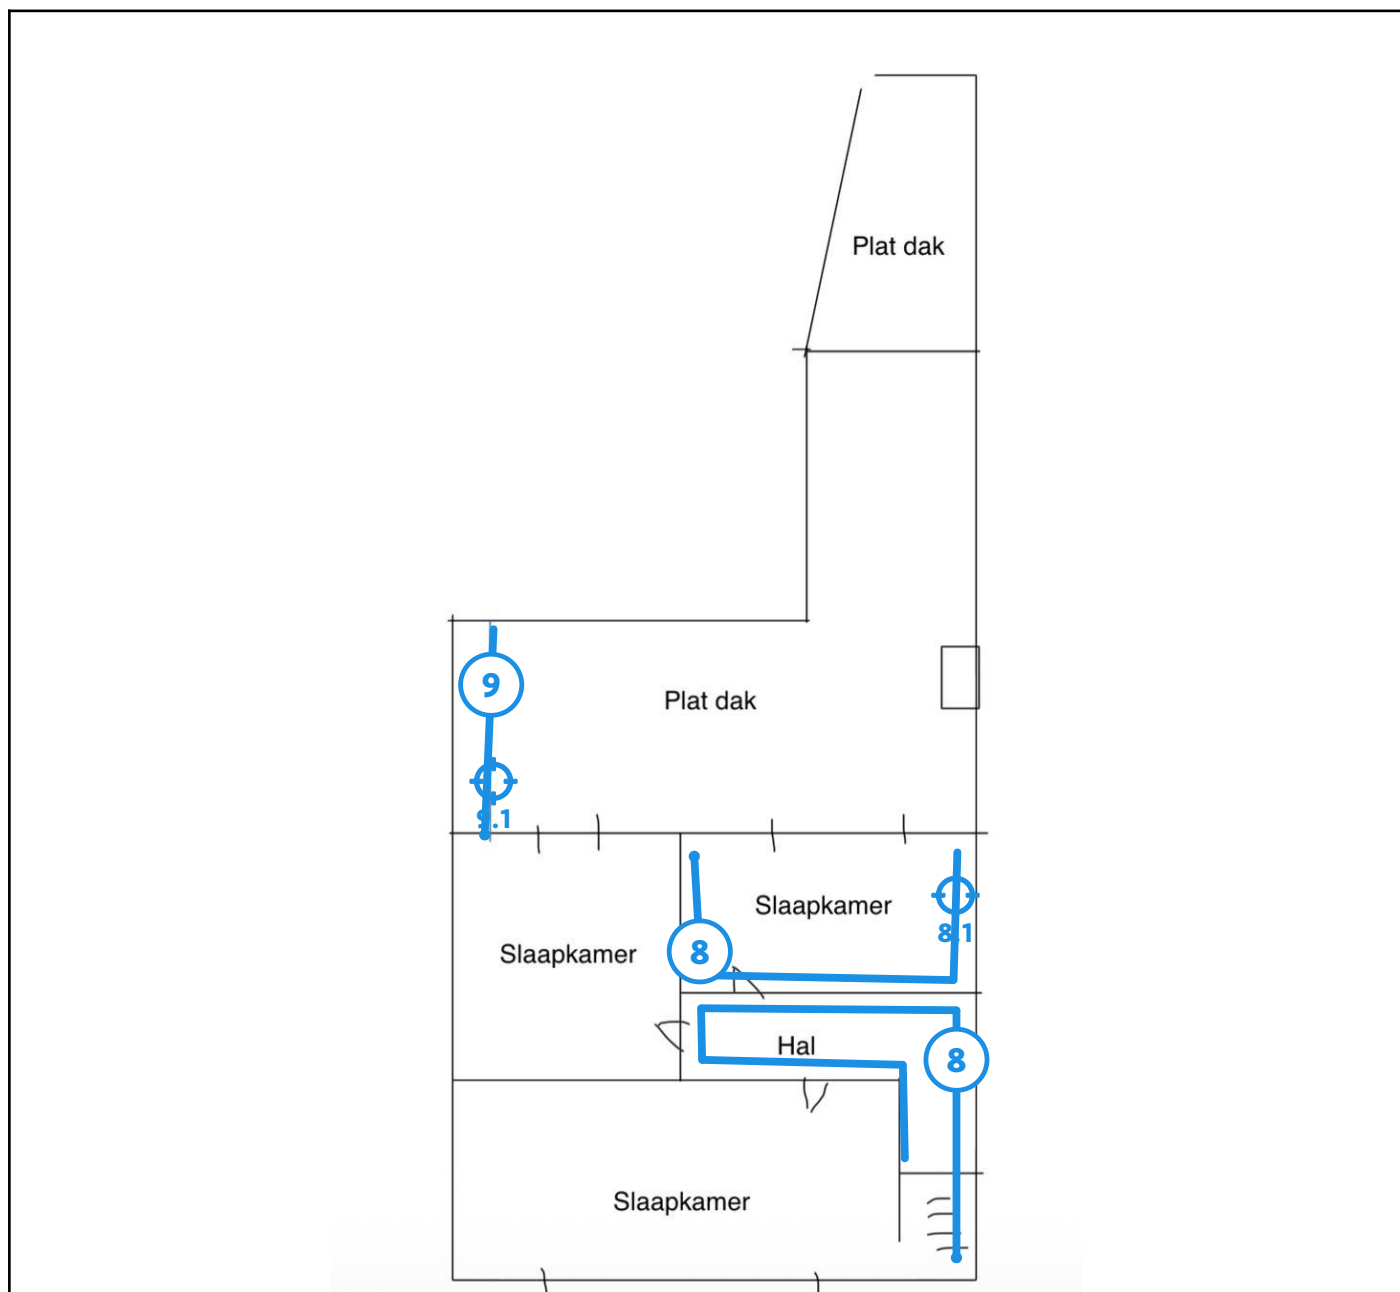
Plan 1.7: Niv +1

Beschrijving	Type	Actie
8. Pleisterwerk wanden	Geen asbest	-
8.1 Code: M01	Mengmonster	-
9. Leidingisolatie - Bitumen	Geen asbest	-
9.1 Code: M04	Puntmonster	-

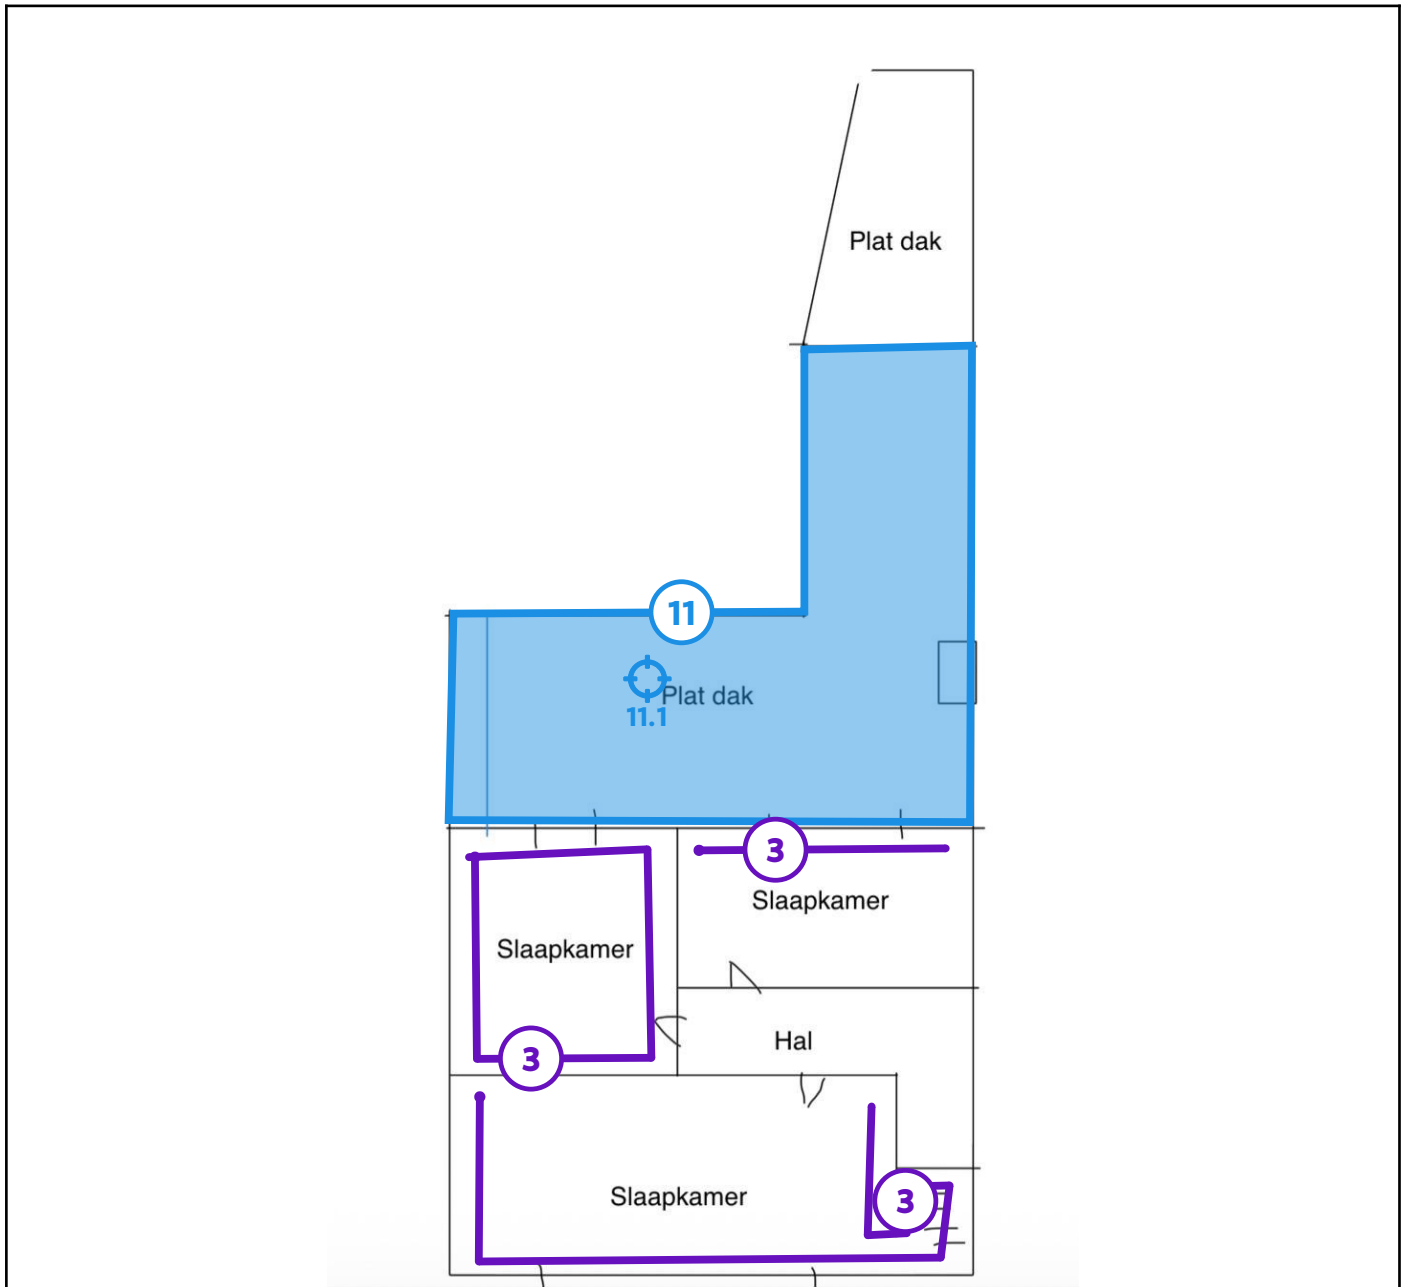
Plan 1.8: Niv +1

Beschrijving	Type	Actie
3. Valse wand(en)/voorzetwand(en) - Gipskarton-hout-pvc	Advies	-
11. Dakbedekking - Roofing	Geen asbest	-
11.1 Code: M03	Puntmonster	-
